Benchmarking: an original Carraro bevel gear vs the corresponding non-original part

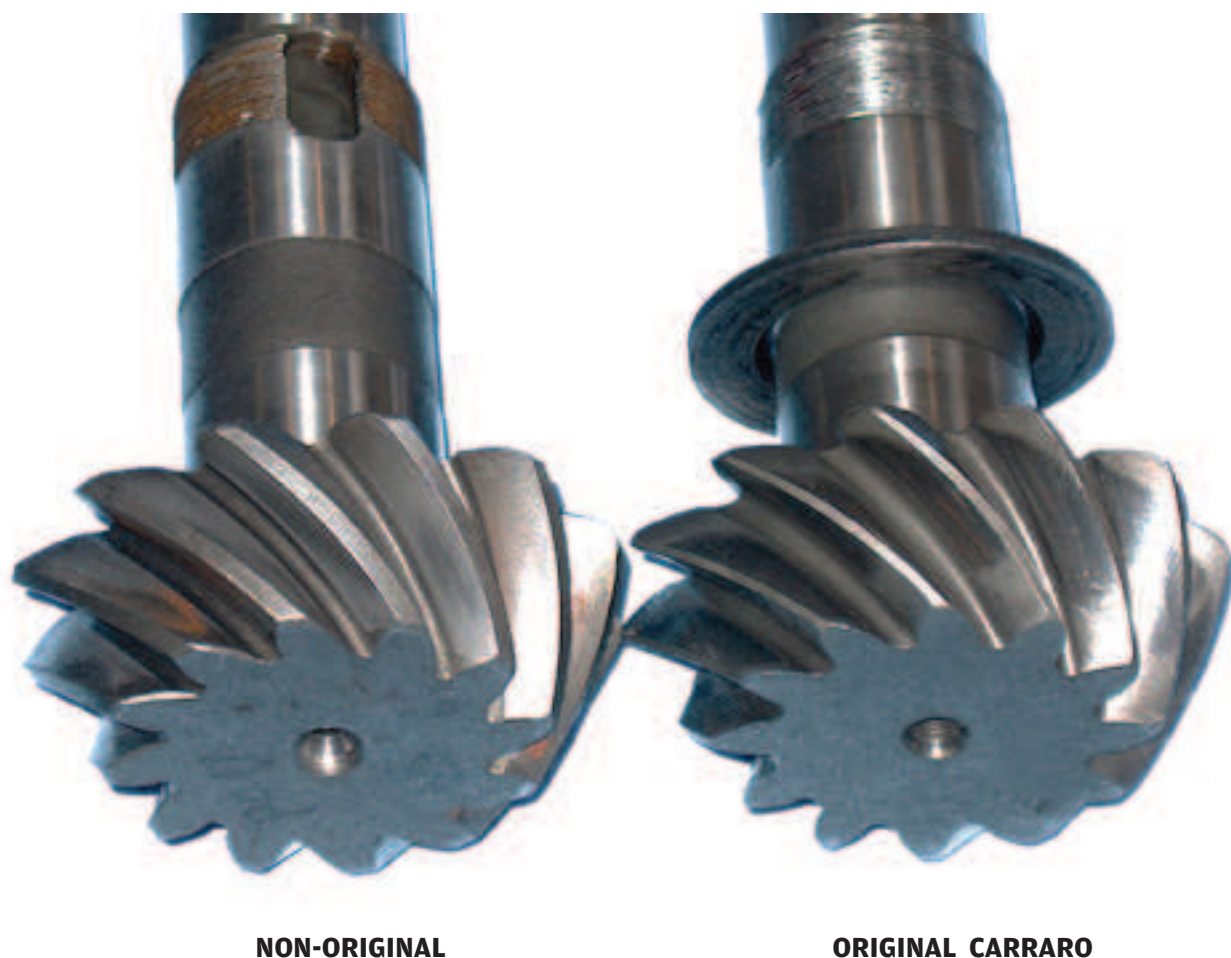
Figure 1 - The Original bevel gear pinion compared with a sample from the market

- › **Visual appearance:** The Carraro original pinion has a continuity of section between the tooth flank and the bottom fitting. The non-original pinion has a step and significant roughness in the area between the end of the tooth flank and the radius of the bottom fitting.

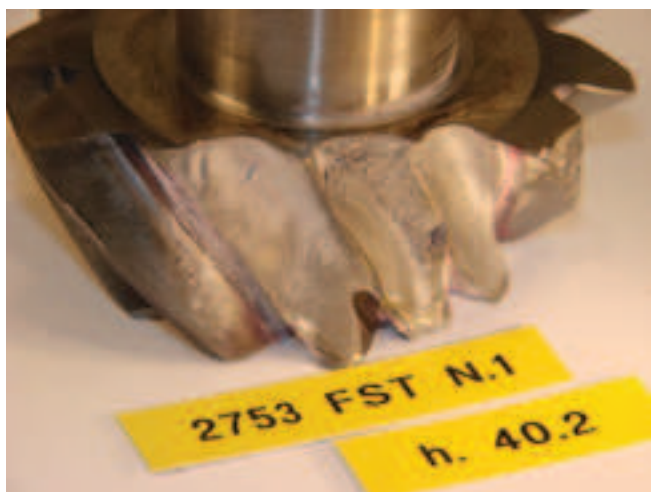
- › The discontinuity of the section and the poor surface finish of the non-original pinion contribute to **microfractures in the area between the tooth and the bottom fitting** (rupture triggers) due to alternation of the elastic deformations that produce fatigue stress, generated by the pulsating load during rotation. These microfractures then quickly extend inside the material causing rupture.

The combination of these factors (design, material, heat treatment and production process) has produced a substantial difference in durability in benchmarking tests of approximately 12 times lower than the standard. After 500 hours in the laboratory (equivalent to 10,000 hours in field) the Carraro original pinion reached the target without rupture, while the non-original broke in 40 hours! From *Figure 2* it can be clearly seen that the rupture starts from the “step” between the tooth flank and the bottom fitting.

Figure 2 - Teeth base breaking of the NON-ORIGINAL pinion

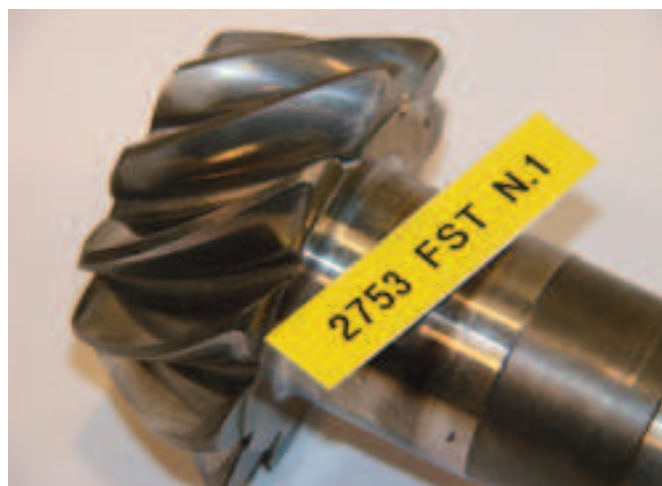
On the contrary, in *Figure 3* the wear (practically non-existent) at the end of the test of the Carraro original product can be seen.

Figure 3 - Teeth wear of the Carraro ORIGINAL pinion at the end of the test

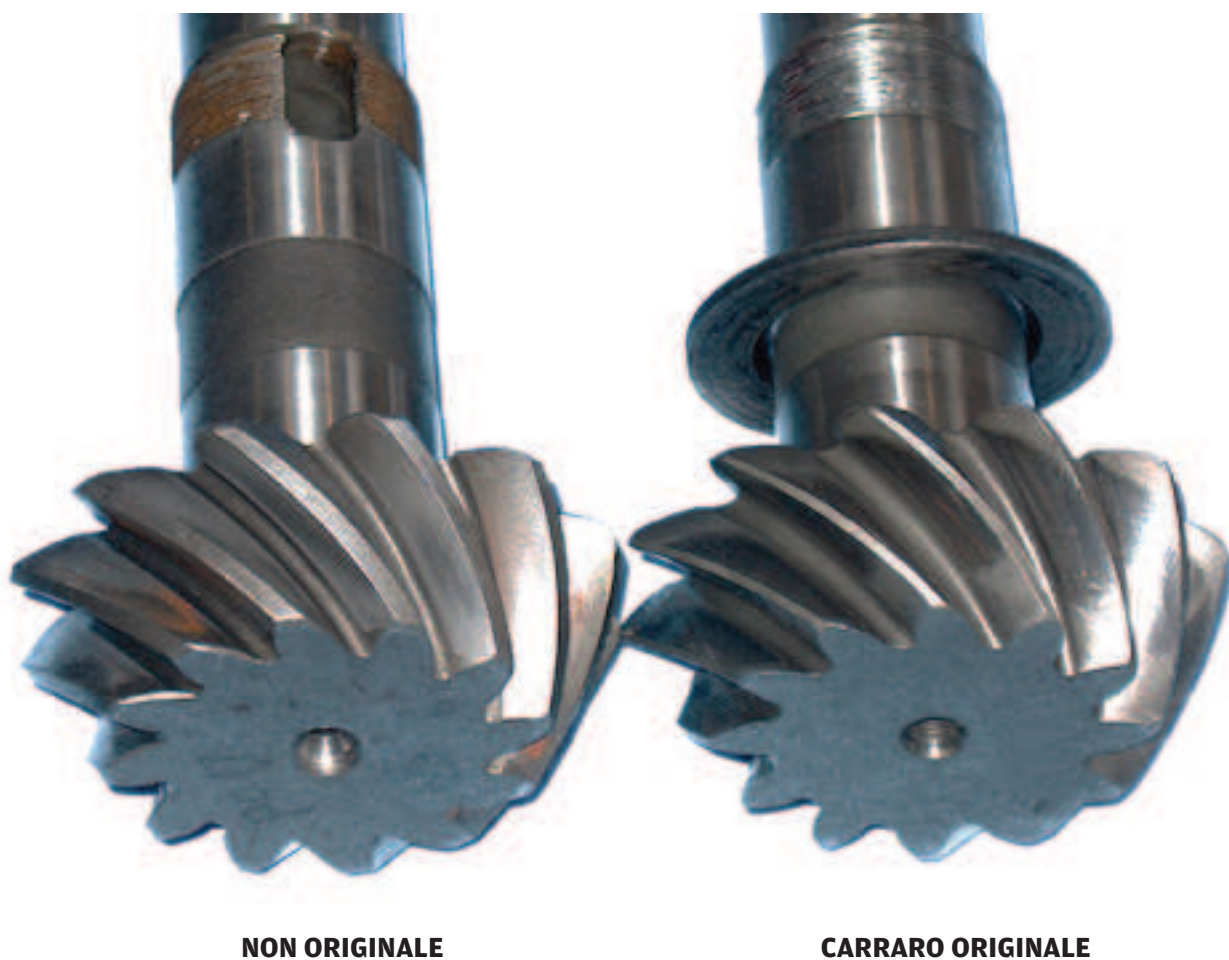
Figura 1 - Confronto pignoni coppie coniche originale vs campione dal mercato.

- › **Aspetto visivo:** Il pignone originale Carraro presenta una continuità di profilo tra il fianco dente ed il raccordo di fondo. Il pignone non originale presenta un gradino ed una rugosità elevata nella zona tra fine fianco dente e raggio di raccordo sul fondo.

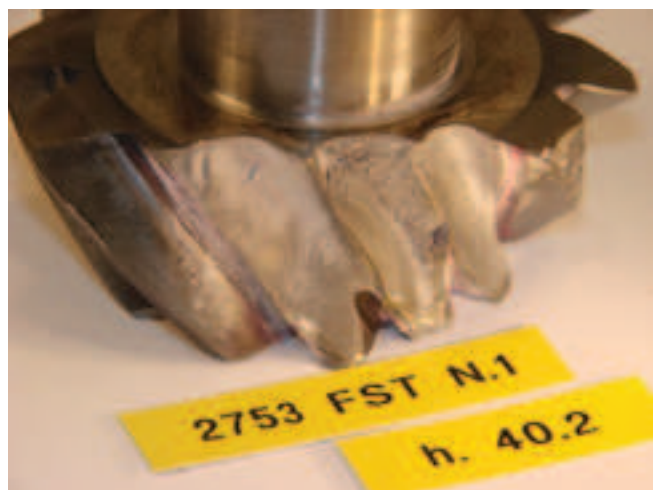
- › La discontinuità del profilo e la bassa finitura superficiale del pignone non originale favoriscono il crearsi di **microfratture nella zona tra il dente ed il raccordo di fondo** (inneschi a rottura) dovute all'alternanza delle deformazioni elastiche che producono stress a fatica, generate dal carico pulsante durante la rotazione. Tali microfratture si estendono poi velocemente all'interno del materiale causandone la rottura.

Dalla *Figura 2* si evince chiaramente la partenza della rottura dal “gradino” esistente tra fianco dente e raccordo di fondo.

Figura 2 - Rottura base denti pignone NON ORIGINALE

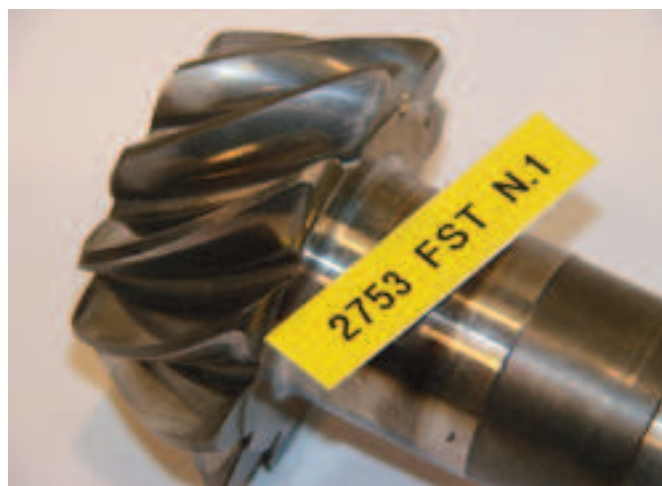
Contrariamente nella *Figura 3* si può vedere lo stato di usura (praticamente inesistente) a fine test del prodotto originale Carraro.

Figura 3 - Usura denti del pignone ORIGINALE Carraro a fine test

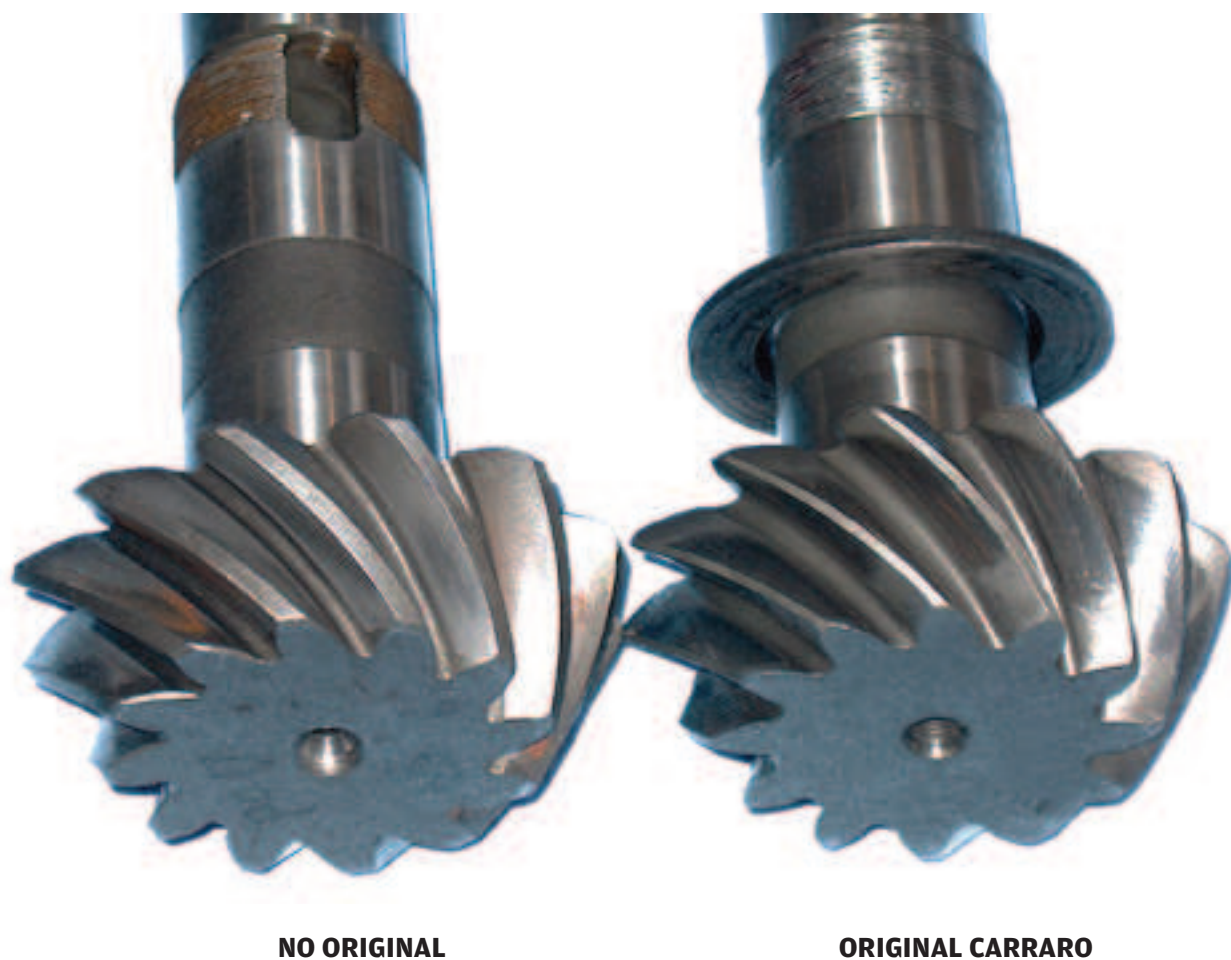
Figura 1 - Los piñones del par cónico original comparados con el de un componente de muestra del mercado

- › **Aspecto visual:** El piñón original Carraro presenta una continuidad de sección entre el flanco del diente y la superficie de pie. El piñón no original presenta un saliente y una rugosidad elevada en la zona entre el final del flanco del diente y el radio de la superficie de pie.

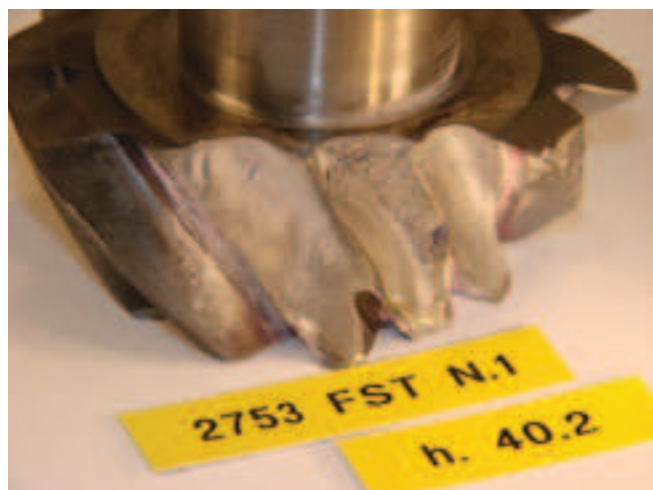
- › La discontinuidad del perfil y el bajo nivel del acabado superficial del piñón no original favorecen la creación de microfracturas en la zona situada entre el diente y la superficie del pie (desencadenantes de roturas) debido a la alternancia de deformaciones elásticas, que causan un sobreesfuerzo generado por la rotación del piñón. Estas microfracturas se extienden rápidamente por el interior del material provocando su rotura.

En la *Figura 2* se aprecia claramente el inicio de la rotura desde el “saliente” existente entre el flanco del diente y la superficie de pie.

Figura 2 - Rotura de la base de los dientes en el piñón NO ORIGINAL

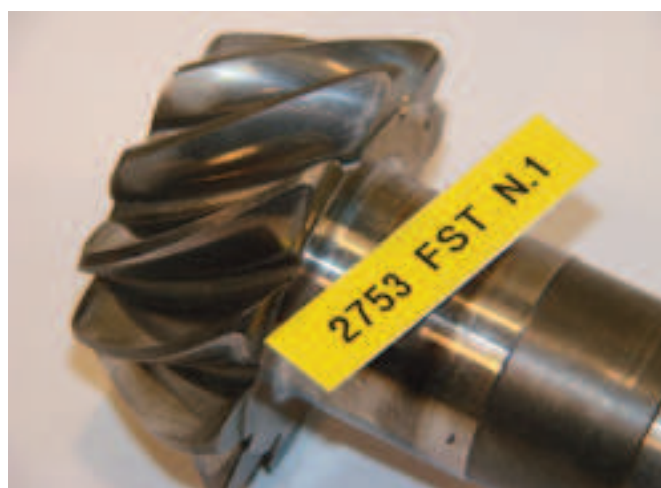
Por el contrario, en la *Figura 3* se puede observar el estado de desgaste (prácticamente inexistente) al final del test del producto original Carraro.

Figura 3 - Desgaste de los dientes del piñón ORIGINAL Carraro al final del test

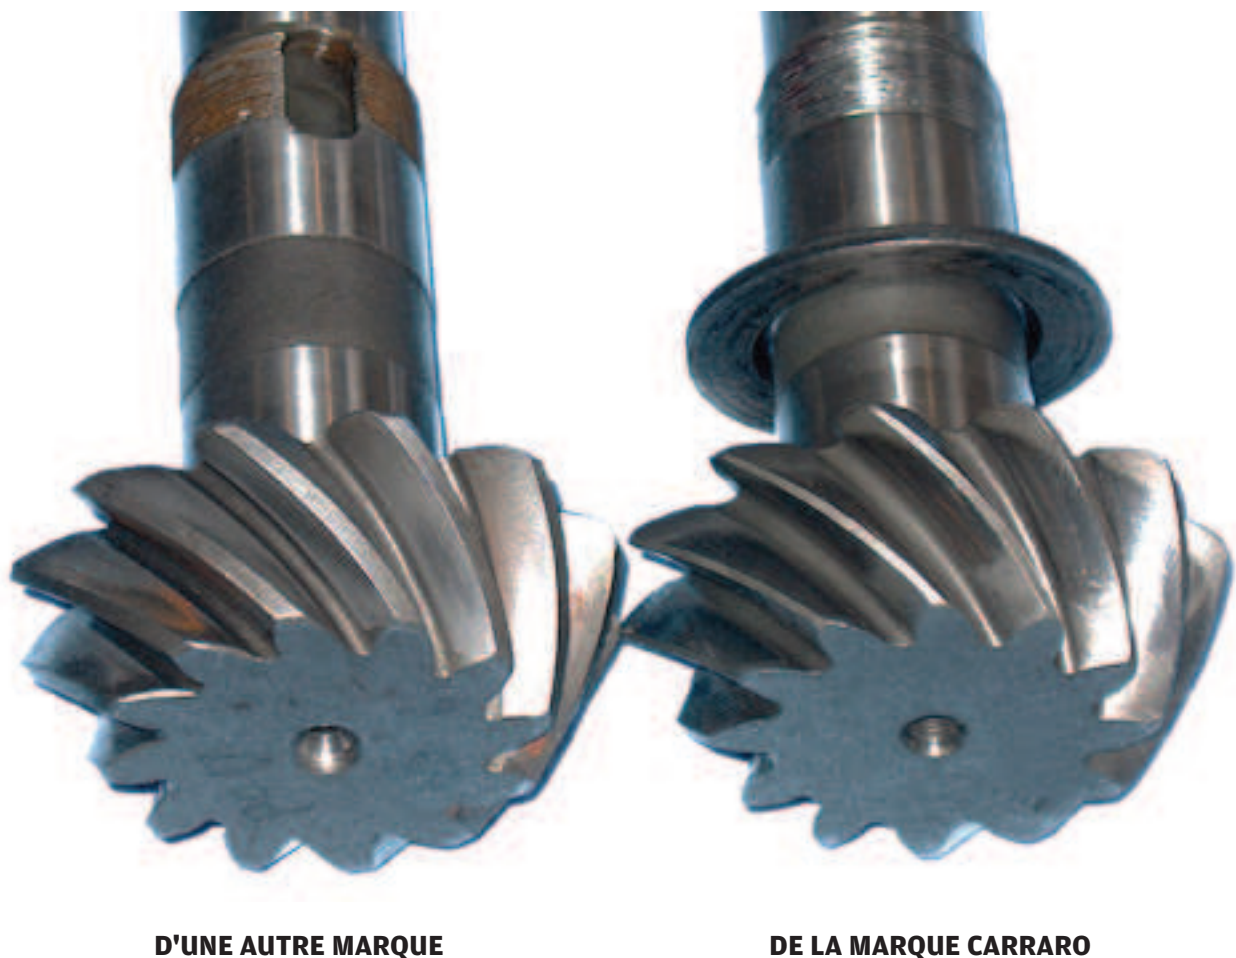
Figure 1 - Le pignon conique Carraro comparé à un autre produit présent sur le marché

- › **Aspect extérieur :** Le pignon conique Carraro présente une continuité au niveau du profil, entre le flanc de dent et le raccord de fond. L'autre pignon conique présente un cran et une rugosité élevée dans la zone entre la fin du flanc et le rayon du raccord sur le fond.

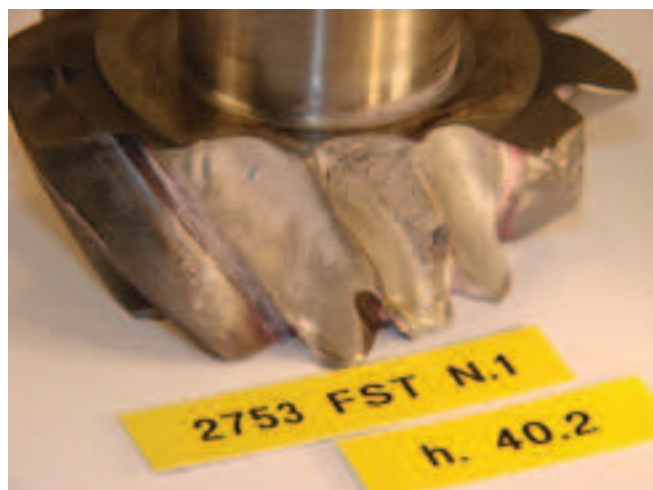
- › La discontinuité du profil et une finition superficielle pauvre du pignon conique de l'autre marque favorise la création de micro-fractures dans la zone entre la dent et le raccord de fond (début de rupture), dues à l'alternance de déformations élastiques qui produisent des contraintes, générées par la charge d'impulsion durant la rotation. Ces micro-fractures s'étendent ensuite rapidement à l'intérieur du matériau et en provoquent la rupture.

Dans la *Figure 2*, il ressort clairement que la rupture part du cran présent entre le flanc de dent et le raccord de fond.

Figure 2 - Rupture base dents pignon conique du produit NON de marque

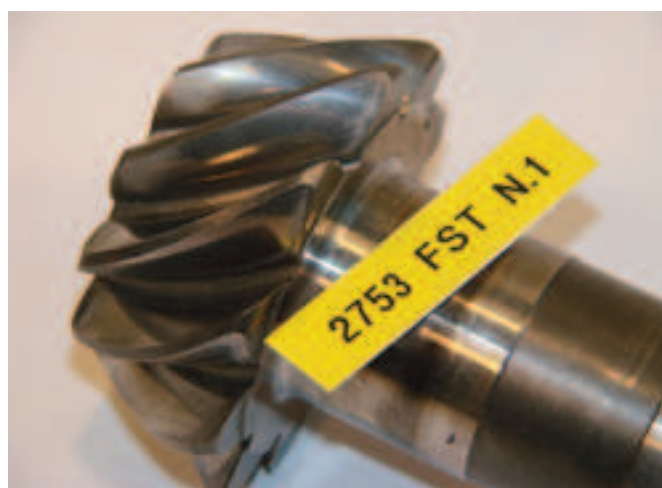
Au contraire, la *Figure 3* montre l'usure (en réalité, pratiquement inexistante) à la fin du test réalisé sur le produit Carraro.

Figure 3 - Usure dent du pignon conique Carraro ORIGINAL à la fin du test

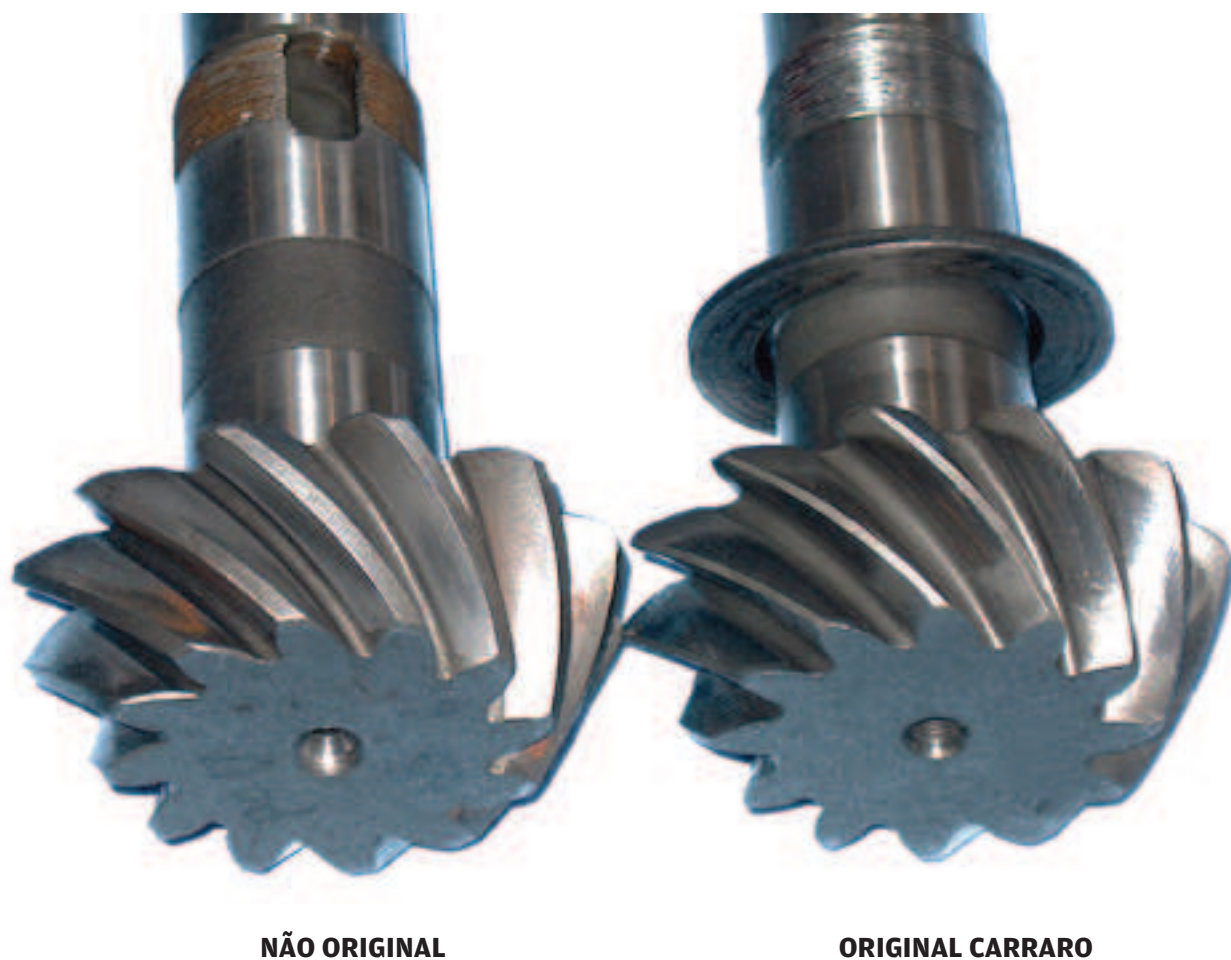
Figura 1 - O pinhão cônico original comparado com uma amostra do mercado

- › **Aparência visual:** O pinhão original Carraro tem uma continuidade de perfil entre o flanco do dente e a conexão do fundo. O pinhão não original tem um degrau e uma aspereza significativa na área entre o final do flanco do dente e o raio da conexão do fundo.

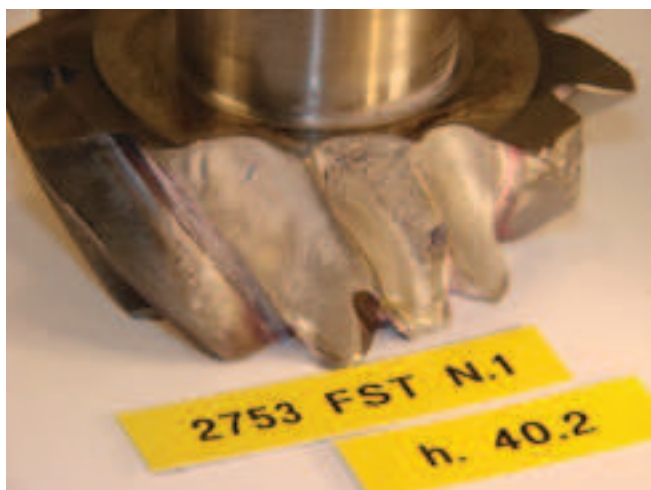
- › A descontinuidade do perfil e o acabamento ruim da superfície do pinhão não original contribuem para microfaturas na área entre o dente e a conexão do fundo (gatilhos de quebra) por causa da alternância das deformações elásticas que produzem estresse por fadiga, gerado pela carga pulsante durante a rotação. Estas microfaturas, então, estendem-se rapidamente para dentro do material, causando a quebra.

Na *Figura 2* pode-se ver claramente que a quebra inicia a partir do “degrau” entre o flanco do dente e a conexão do fundo.

Figura 2 - Quebra da base dos dentes do pinhão NÃO ORIGINAL

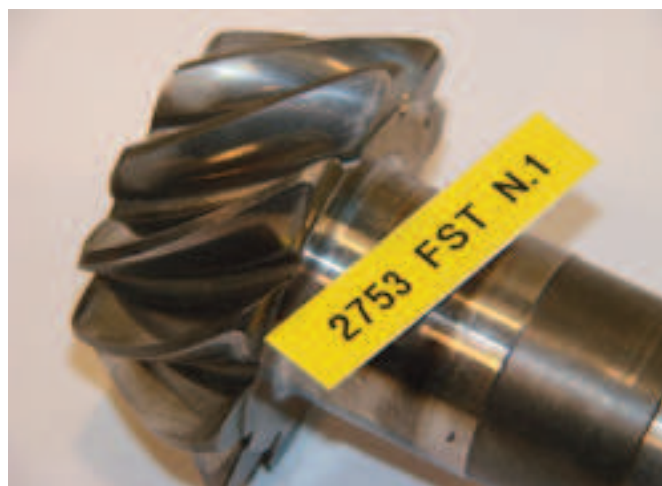
Ao contrário, na *Figura 3*, pode-se ver o desgaste (praticamente inexistente) ao final do teste do produto original Carraro.

Figura 3 - Desgaste dos dentes do pinhão ORIGINAL Carraro ao final do teste

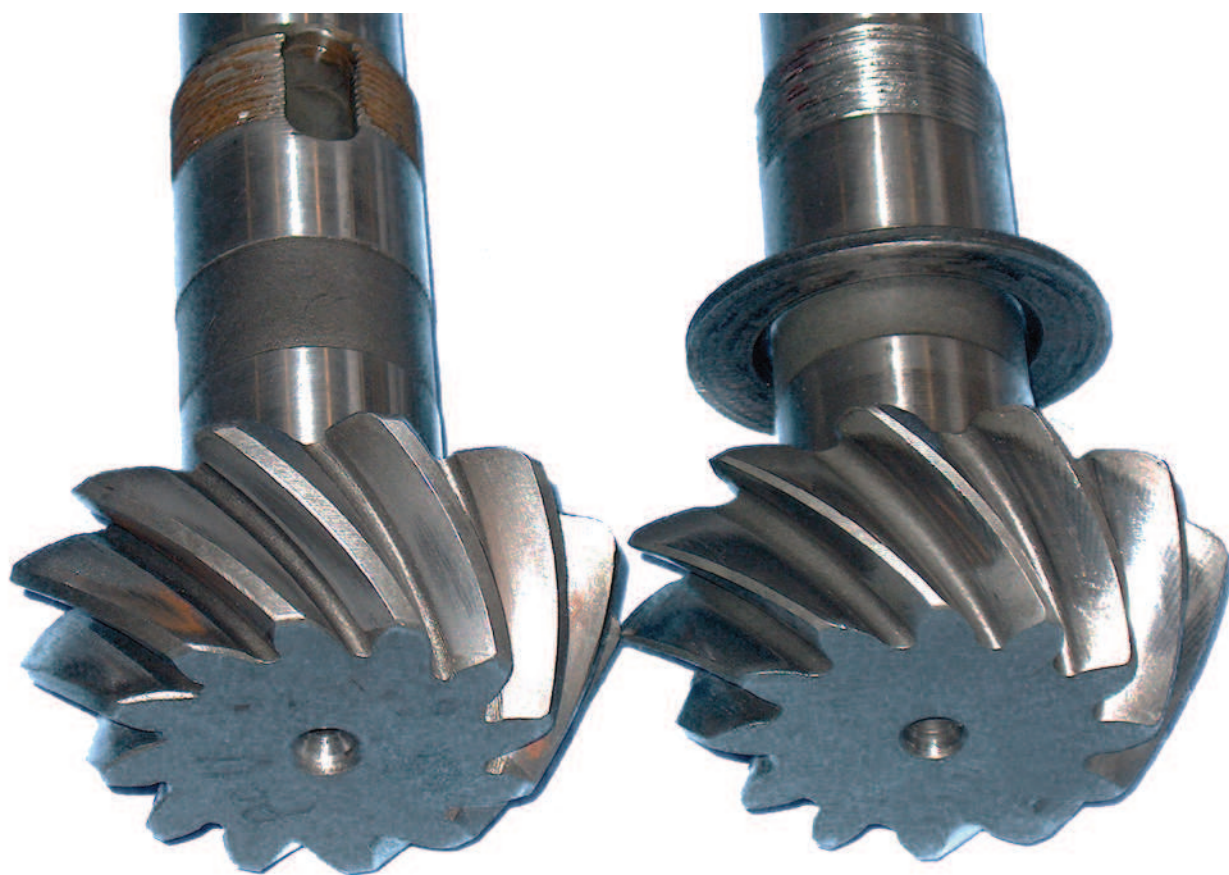
- 外观：卡拉罗正品零件的齿根与齿根圆之间是连续过渡的曲面，而仿制零件的齿根与齿根圆之间有明显的台阶，并且齿面较为粗糙。
- 设计：卡拉罗正品零件的设计数据源于卡拉罗多年的经验数据、精准计算和严格测试，而仿制零件的设计数据只是通过测绘而来，不可能得到卡拉罗原始的精准数据。
- 加工：卡拉罗的生产车间、流程及设备的高度专业化和优化，确保设计的每一个参数都能在零件生产过程中得到完全实现。
- 材质：卡拉罗正品零件是由严格控制的高品质淬火钢制成，材料的硬度和淬火的深度高度精准并确保永不变形，这源自于卡拉罗巨大的材料用量和与材料供应商良好的合作关系。而仿制品供应商是无法达到这种条件和状态的。

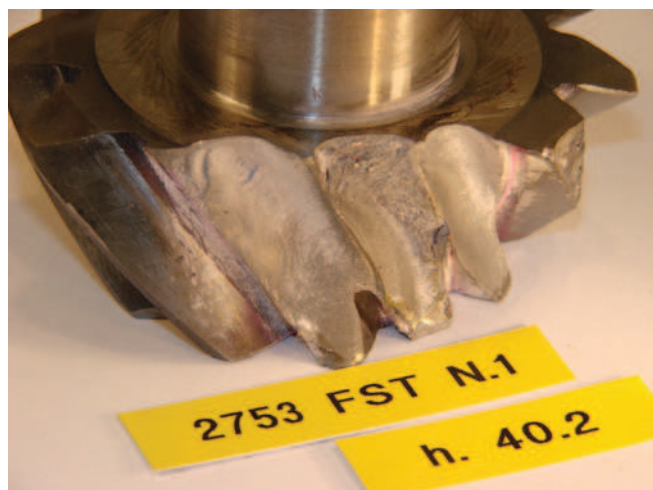
图2

- 仿制品零件不连续和劣质的粗糙表面，将导致齿根与齿底之间产生细微裂痕，在齿轮旋转工作时脉冲载荷的作用下，细微裂痕会在材料内部迅速延伸，将产生疲劳损伤，最终导致轮齿断裂。
- 制造零件的过程中不使用专业设备将不能保证零件尺寸的精准，从而导致零件的可靠性降低。
- 卡拉罗正品零件的设计数据源自于专有的设计计算系统和数据库，从而确保了任何批次的产品在几何尺寸和材料性能上都保持一致。而仿制零件却不能保证这一点。
- 仿制零件的材料得不到保障也就导致零件的品质得不到保障。

从图2中我们可以清晰地看到仿制零件轮齿的断裂始于齿根与齿底之间的梯形区域。

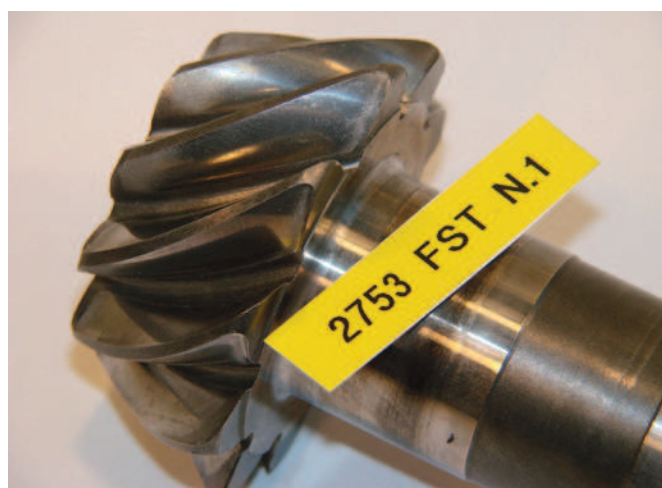
图3

从图3中我们可以看到在试验结束时卡拉罗正品零件几乎没有产生磨损。
